HP LaserJet Enterprise 500 MFP M525:

Eliminación de atascos de la bandeja 2 o de una bandeja opcional para 500 hojas

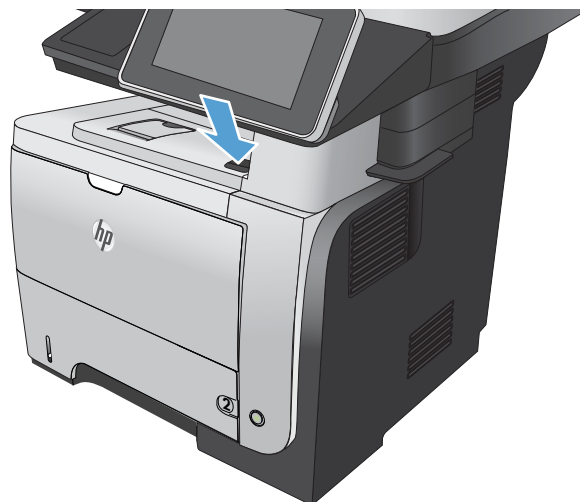
6. Pulse el botón de liberación de la puerta frontal.

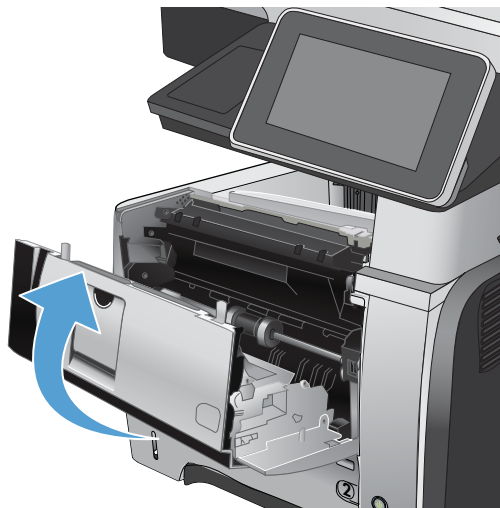
11. Cierre la puerta delantera.
